# DISERTACION

Për marrjen e gradës shkencore  
"Doktor"

**MENAXHIMI I RREZIKUT GJEOTEKNIK  
NË INFRASTRUKTURËN RRUGORE**

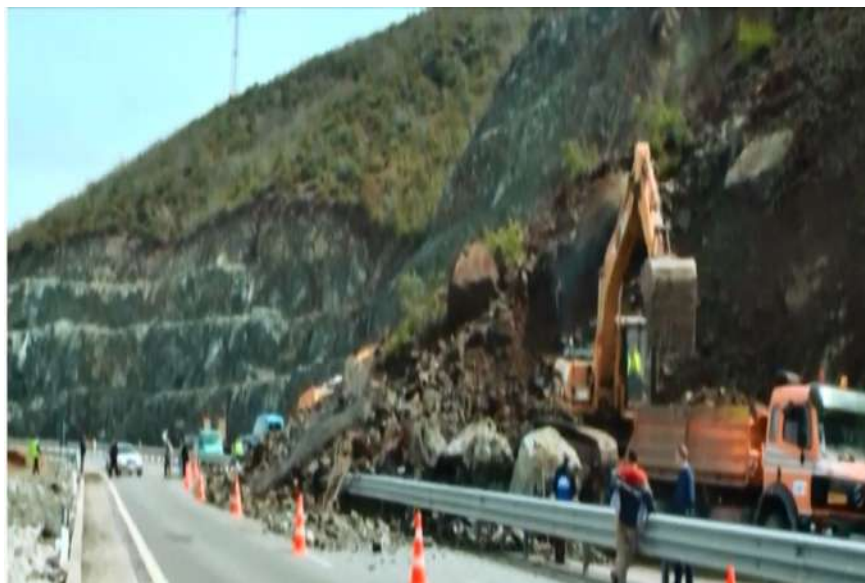
Ngjarja e ndodhur në **26 Mars 2015** e shëmbjes së një masivi shkëmbor në km 7+000 bllokoi tre korsi të rrugës me drejtimin nga Kukësi për tek Tuneli i Kalimashit. Sipas drejtorit të ARrSh të asaj kohe D. Xhika *“Është një relief shumë i thyer, masat shkëmbore nuk kanë një qëndrueshmëri të lartë*, janë nisur procedurat për tu dhënë me koncesion për të arritur atë standart dhe atë cilësi të mirëmbajtjes që ne pretendojmë. Rruga kërcënohet edhe nga shembje të tjera për të cilat do të kujdeset ARrSh deri në dhënien me koncesion në vjeshtë të këtij viti. *Në rrugën e Kombit ka ende disa punime të papërfunduara siç janë muret mbrojtëse dhe urat që do të ndërtohen nga firma koncesionare*“ . (RTV KLAN , 2015)

Figura 2-2 Shëmbja e datës 26 Mars 2015. (RTV KLAN , 2015).

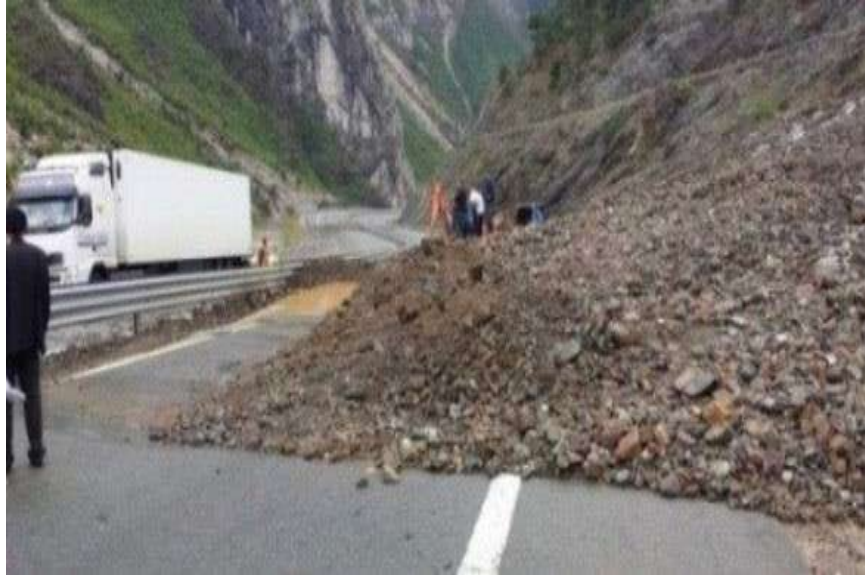
Më **24 Nëntor 2015** mbyllet një aks i Rrugës së Kombit. "Njëra anë e autostradës “Rruga e Kombit” që lidh Tiranën me Prishtinën, është mbyllur në pjesën shqiptare, për shkak të shëmbjes së dheut që u shkatuan nga reshjet e mëdha të shiut (Figura 2-3). (albinfo.ch, 2015)

Figura 2-3 Shembja e datës 24 Nëntor 2015. (albinfo.ch, 2015)

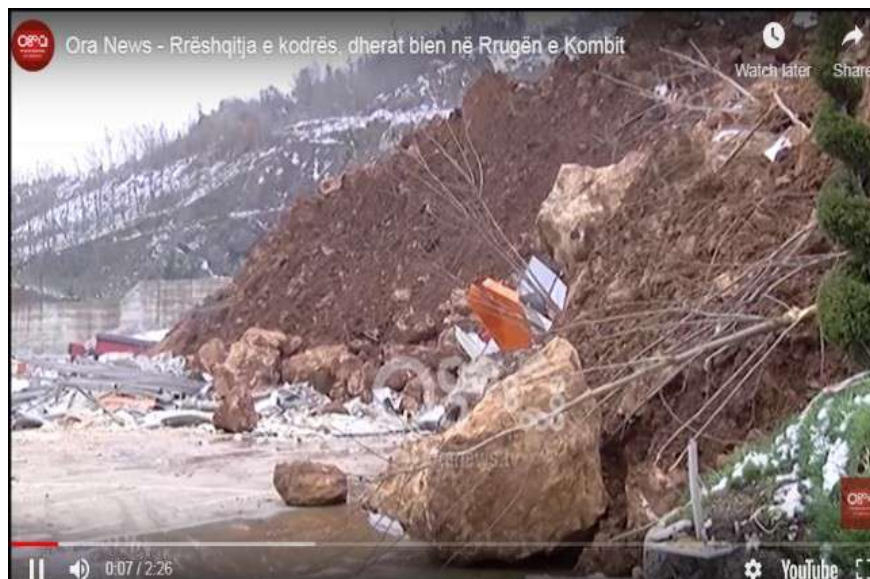
Më **24 Mars 2018** sasi të mëdha dherash dhe gurësh kanë arritur deri në Rrugën e Kombit, duke rrezikuar bllokimin e saj në afërsi të Repsit në Mirditë. Drejtori i Autoritetit Rrugor Shqiptar Afrim Qëndro tha se *“ekspertët po bëjnë studimin gjeologjik të zonës ku ka rrëshqitje dhe më pas do të ndërhyhet për të frenuar këtë fenomen. Për momentin nuk kemi dëmtime në rrugë. Kemi një lëvizje të pjesshme në një segment të vogël të saj. Në bashkëpunim me konçesionarin do marrim masa të stabilizojmë këtë rrëshqitje”*(Figura 2-4). (Ora NEWS , 2018)

Figura 2-4 Shëmbja e datës 24 Mars 2018. (Ora NEWS , 2018)

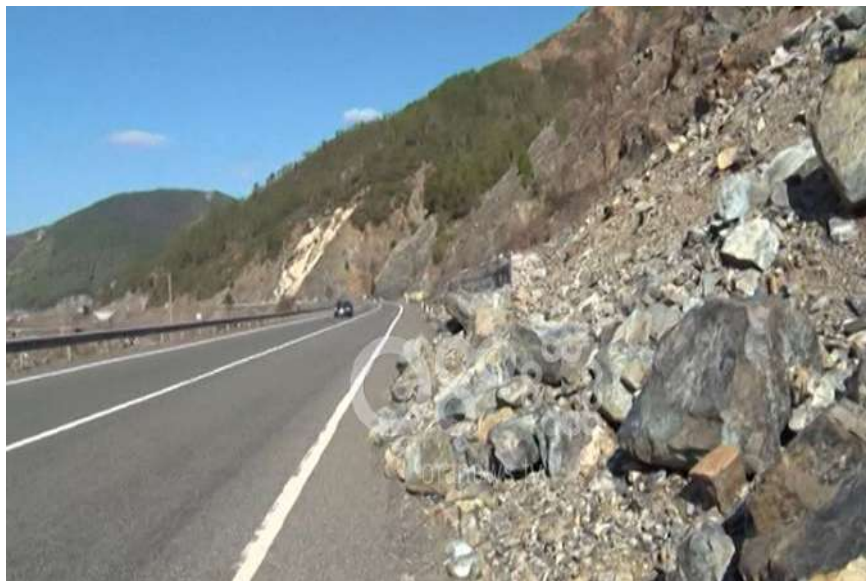
një viti, ndërsa është përkeqësuar pas reshjeve të rëna. Siç tregojnë edhe pamjet e mëposhtme në Figura 2-5, gurët kanë rënë mbi trasenë e rrugës, duke u kthyer në një rrezik potencial për aksidente. I vetmi paralajmërim ishte një tabelë që tregon se në zonë ka rrëshqitje. Në këto kushte rrëshqitja ka vënë në dyshim sigurinë e lëvizjes së automjeteve përgjatë këtij aksi nga Miloti deri në tunelin e Kalimashit. Rrëshqitjet e dheut janë një problematike e vazhdueshme në Rrugën e Kombit, duke sjellë në jo pak raste dhe bllokim të këtij segmenti rrugor. (Hila, 2019).

**Figura 2-5 Shembja e datës 09 Shkurt 2019 (Hila, 2019)**

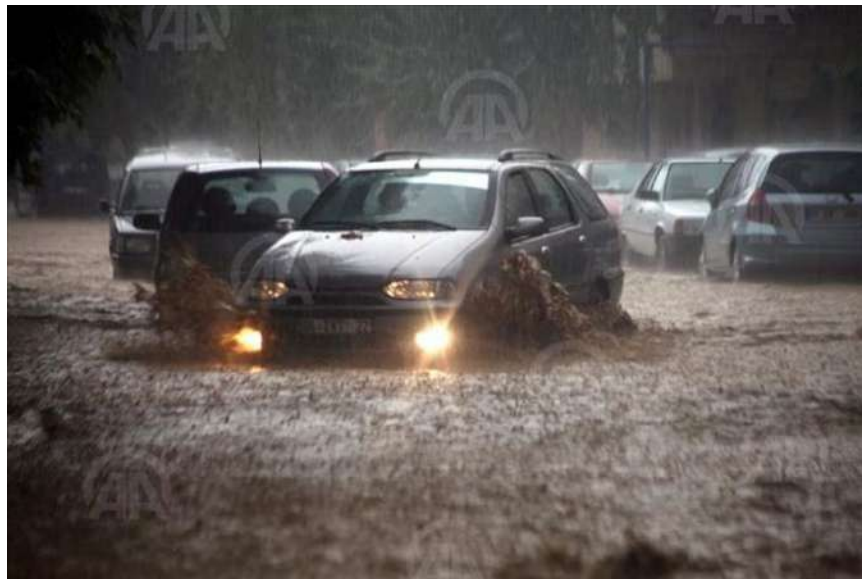
Më datë **07.09.2014** nga reshjet e dendura të shiut bllokohet rruga Tiranë-Elbasan si pasojë e rrëshqitjes së dheut (Figura 2-7). Sipas raportimit të Anadolu Agency nga rreshjet e dendura të shiut bllokohet aksi rrugor Tiranë–Elbasan. Ky bllokim erdhi si pasojë e rrëshqitjes së dheut në fshatin Ibë, vetëm disa kilometra larg nga Tirana. Nga reshjet e shiut ndodh shpesh që bllokohen akset rrugore në Shqipëri, si pasojë e rrëshqitjes së dherave dhe masivëve shkëmborë. (Agency, 2014)

Figura 2-7 Shëmbjet e datës 07 Shtator 2014. (Agency, 2014)

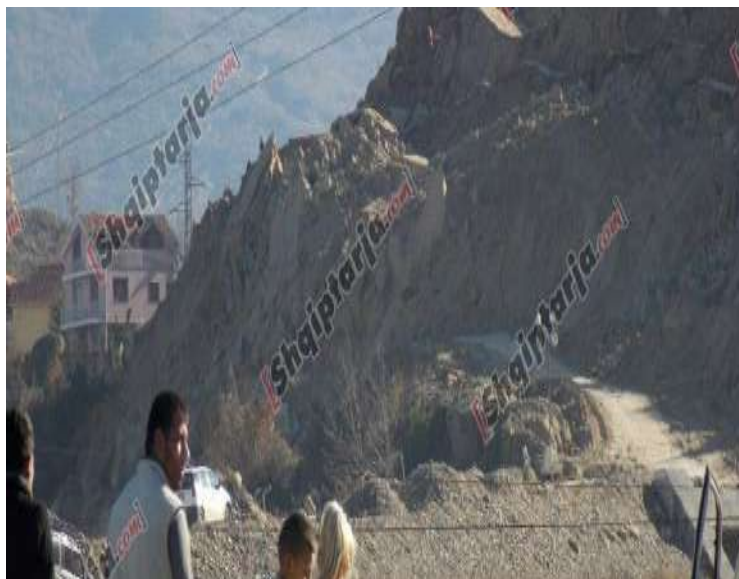
Më **20 Dhjetor 2014** rruga Tiranë-Elbasan rihapet për të gjithë udhëtarët, e bllokuar prej 7 ditësh si pasojë e rrëshqitjeve të dherave në fshatin Ibë. “Deri sot është parë, është studiuar zona e rrëshqitjes. Akoma pritet një vlerësim përfundimtar për përmasën e tij, gjë që do përcaktojë më pas edhe mënyrën e ndërhyrjes për ta përballuar atë, dhe për të dhënë gjithë garancinë e nevojshme që rrëshqitja nuk do vazhdojë”. (Redaksia, 2014)

**Figura 2-9** Rrëshqitja e datës 20 Dhjetor 2014 (Redaksia, 2014)

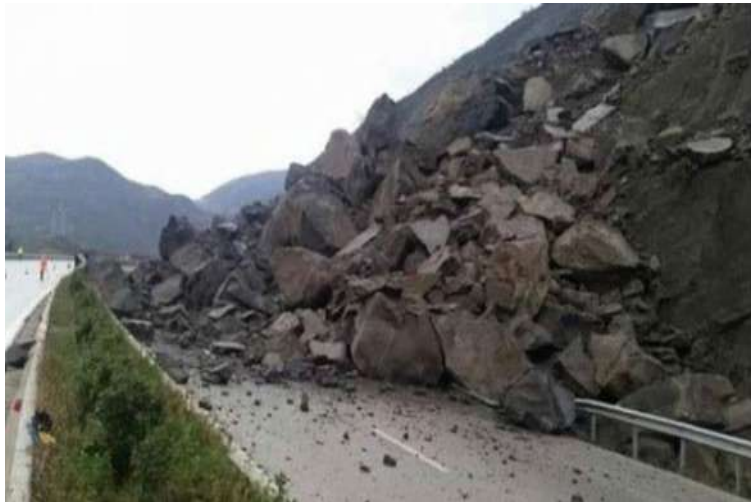
Më **10 Dhjetor 2017** Autoriteti Rrugor Shqiptar (ARrSh) punoi për hapjen e segmentit rrugor të autostradës Tiranë-Elbasan, nga rrëshqitja e një masivi gurësh (Figura 2-10). Drejtori i ARrSh -së, Afrim Qëndro deklaroi se, “krahas pastrimit të rrugës po bëhet një studim gjeologjik i pjesës kodrinore prej nga kanë rrëshqitur dherat dhe gurët, me qëllim identifikimin e problemit dhe marrjen e masave për të garantuar qarkullim të sigurt të automjeteve në këtë segment. Pasi të dalë studimi gjeologjik dhe analizat do të flasim për shkaqet dhe masat. Është shumë shpejt për të arritur në konkluzione dhe për të folur për përgjegjësitë”. (ata, 2017).

Figura 2-10 Rrëshqitja e dherave e datës 10 Dhjetor 2017 (ata, 2017)

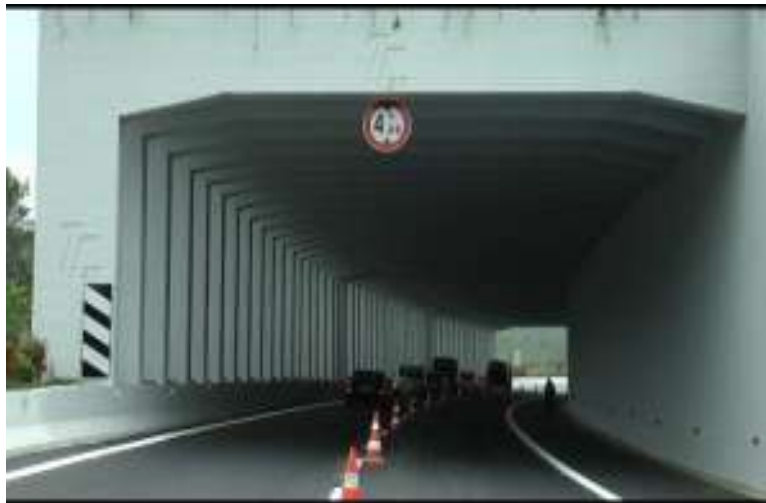
Më 28 Prill 2019 në hapjen e tunelit Tiranë-Elbasan, për stabilizimin e rrëshqitjes së shpatit, ministrja Balluku duke sjellë në vëmendje faktin se punimet për ndërtimin e rrugës Tiranë-Elbasan nisën në mungesë të një studim gjeologjik, nënvizoi se “Kjo është një vepër shumë e rëndësishme e aksit Tiranë-Elbasan, i cili siç dihet tashmë nga të gjithë ishte një aks problematik për shkak të mungesës së studimit gjeologjik në fazat fillestare”. (Monitor.al, 2019).

Figura 2-11 Tuneli për stabilizimin e shpatit (Monitor.al, 2019)

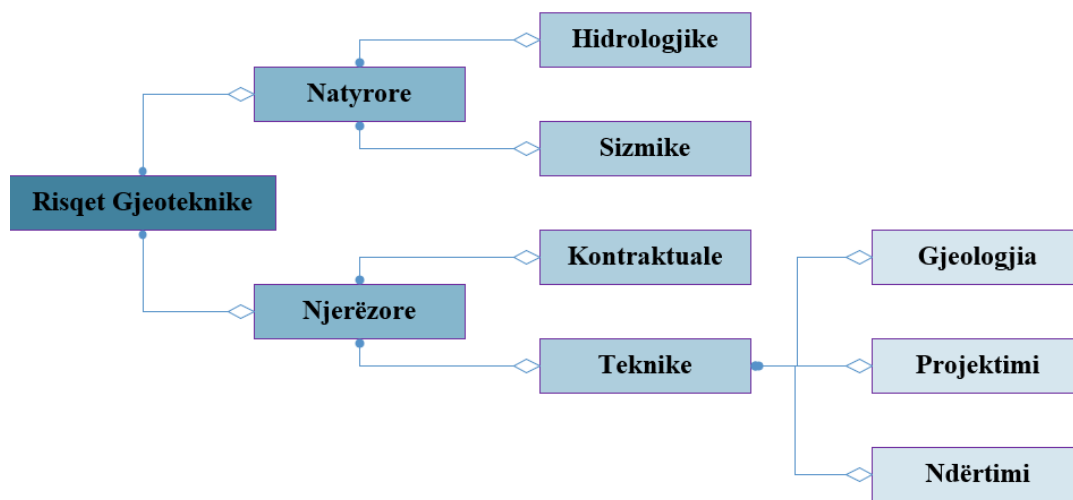
fazën e planifikimit. Në Figura 3-2 jepet një skemë e thjeshtë e risqeve gjeoteknike sipas shkaqeve të ndodhjes së tyre.

Figura 3-2 Skemë e risqeve gjeoteknik sipas shkaqeve të ndodhjes

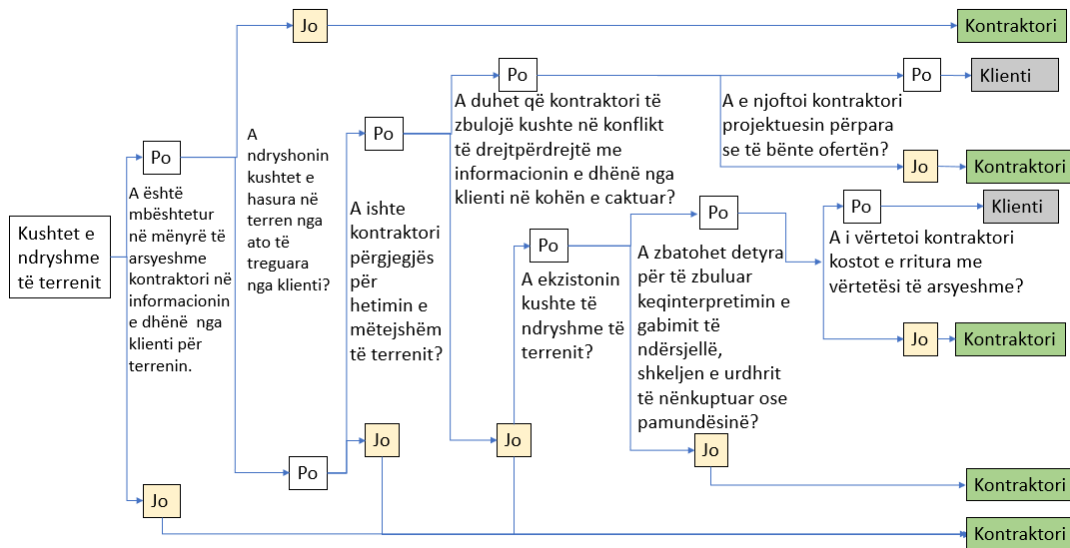
Figura 3-5 vjen e përshatur nga ky studim. Logjika e saj mund të përdoret për të përcaktuar se ku mund të ndahet më së miri ky risk bazuar në përgjigjen e pyetjeve të paraqitura në diagramin e rrjedhës së vendimit.

Figura 3-5 Diagrama për vlerësimin e gjendjes së terrenit (Hanna et al, 2015)

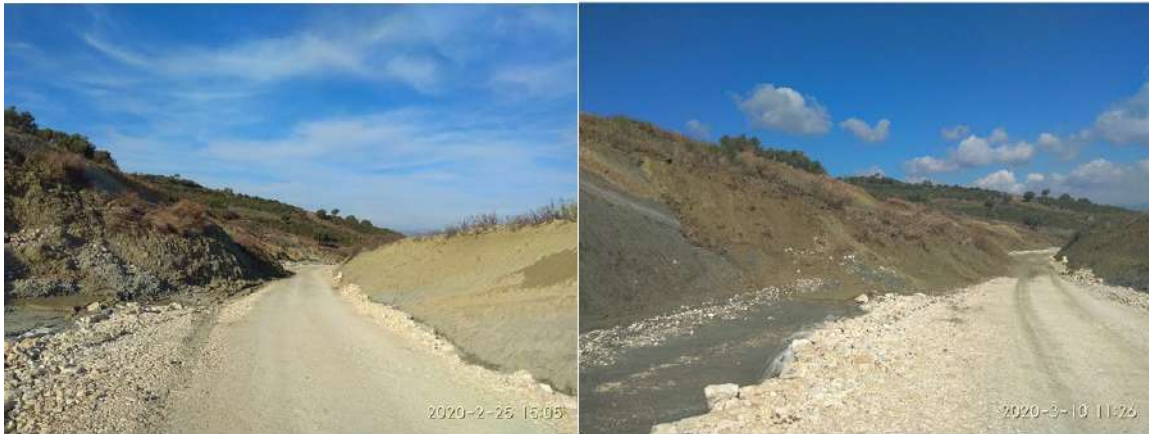
Në shpatet përgjatë rrugës ku u evidentuan formacione gjeologjike argjilore apo ranore të paqëndrueshme u krye mbledhja e të dhënave siç janë: përbërja gjeologjike e shtresave dhe shtrirja e tyre në raport me aksin e rrugës (azimuti dhe këndi i rënies së shtresave). Gjithashtu u krye edhe monitorimi periodik i tyre përgjatë gjithë punimeve në këto ndalesa (Figura 4-3). Kjo për të parë ecurinë dhe analizën e riskut gjeologjik të pranishëm në këto ndalesa. Në pamundësi të mjeteve speciale për monitorimin e shpateve e kemi kryer atë me anë të monitorimit visual.

**Figura 4-3 Foto të monitorimit**

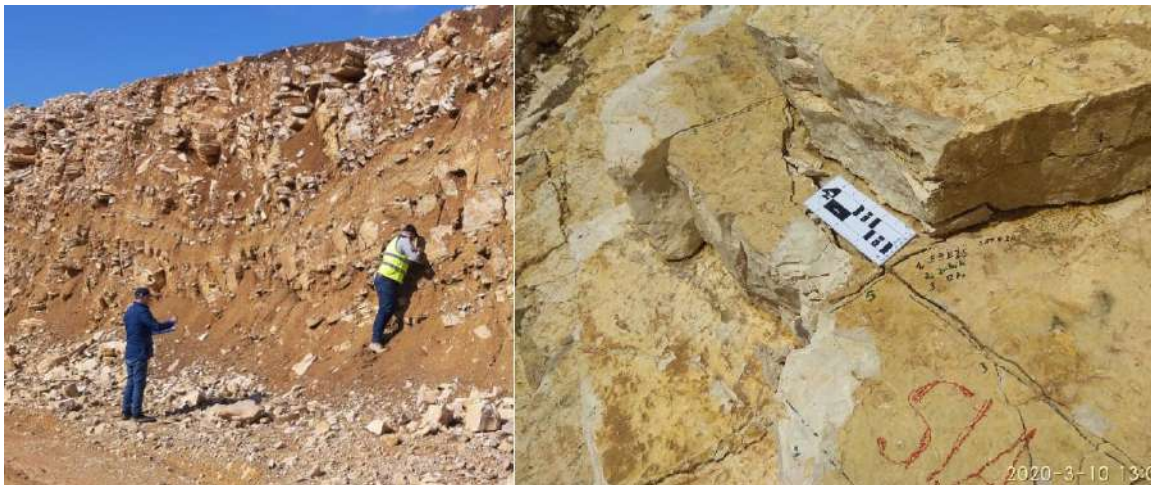
Në ndalesat ku shpatet karakterizoheshin nga formacione të forta gëlqerorësh u kryen matje dhe u mbledhën të dhëna për të analizuar mundësinë e rënies ose jo të masave shkëmbore si dhe llojin e tyre (Figura 4-4).

**Figura 4-4 Foto nga mbledhja e të dhënave**

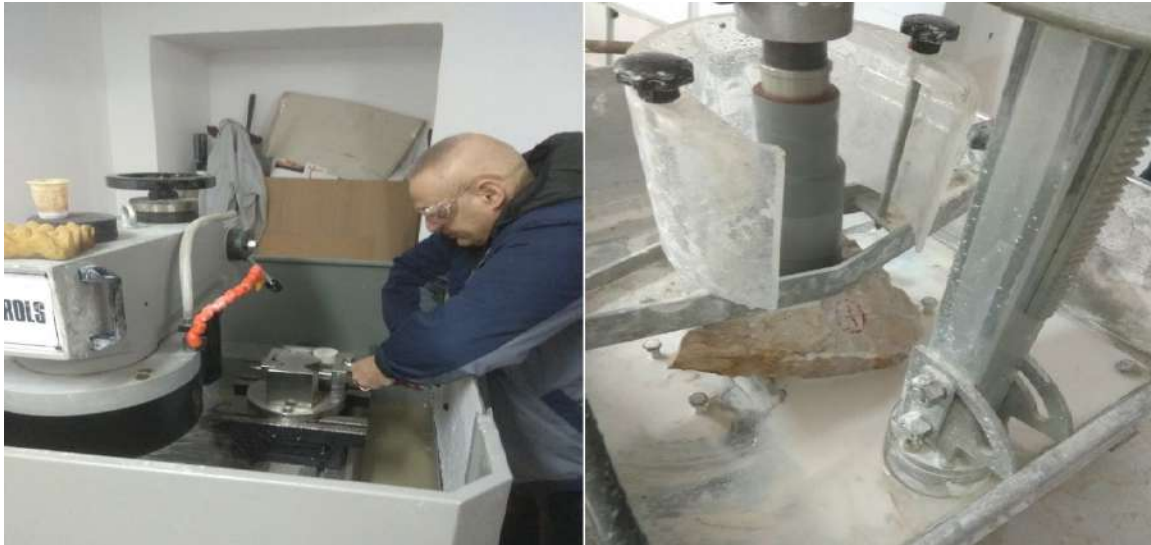
Gjithashtu u morën edhe kampione për të matur në laborator fortësinë e shkëmbit në disa shpate (Figura 4-5).

**Figura 4-5 Përgatitja e kampionit për rezistencën në shtypjen një boshtore**

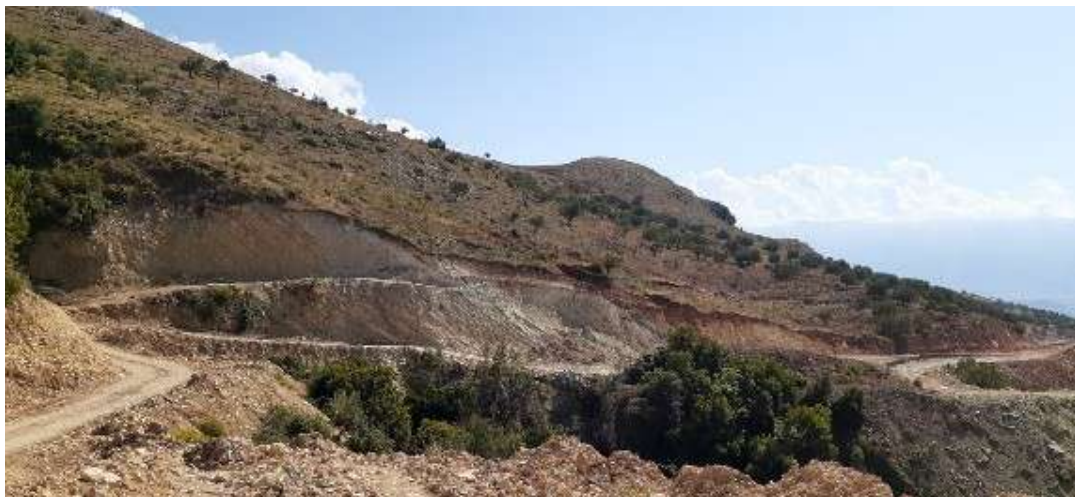
Rrëshqitjet planare ndodhin në masive shkëmbore nga një sipërfaqe e vetme e mosvazhdimësisë e cila e ka këndin e rënies në të njëjtin drejtim me këndin e shpatit shkëmbor (skarpatës).

Figura 4-7 Rrëshqitje Planare në ByPass Vlora km 17+350

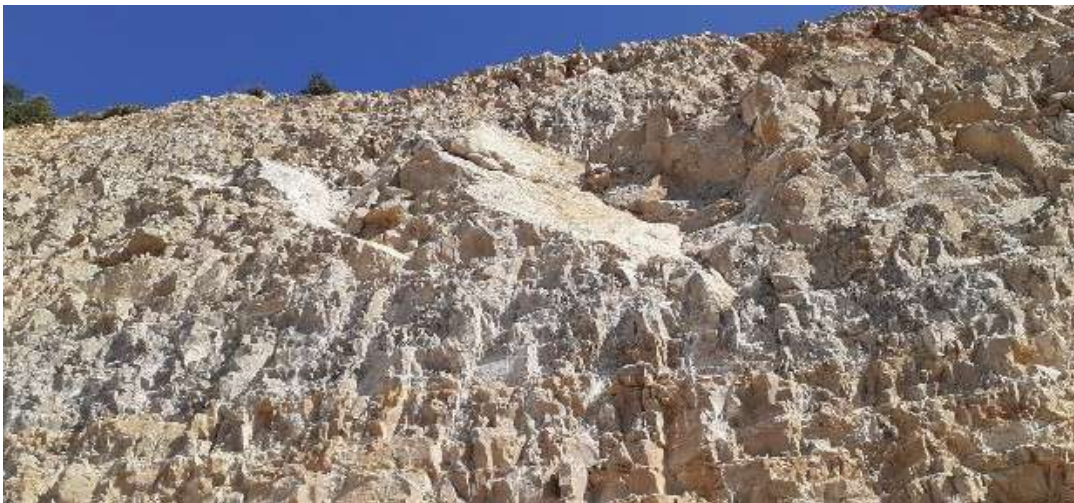
Rrëshqitjet pykë rezultojnë kur masat shkëmbore rrëshqasin përgjatë ndërprerjes së dy mosvazhdimësisë duke formuar një bllok në formë pykë. Raporti i forcave të rrëshqitjes dhe atyre kundërshtuese bëjnë që koha e ndodhjes së këtyre prishjeve të variojë nga disa sekonda apo minuta deri në një shtrirje kohore prej disa muajsh. Gjithashtu madhësia e tyre varion nga disa m<sup>3</sup> deri në masivë shumë të mëdhenj. Në përgjithësi të gjitha këto rrëshqitje kanë formë V-je dhe zakonisht startojnë si rezultat i çarjeve, shtresëzimit, apo planeve prerëse të mosvazhdimësisë ose të gjitha së bashku, si edhe e kemi konstatuar nga vërtetimet dhe matjet e bëra në ByPass Vlora km 14+100 (Figura 4-9).

Figura 4-9 Rrëshqitje në formë pykë në ByPass Vlora km 14+100

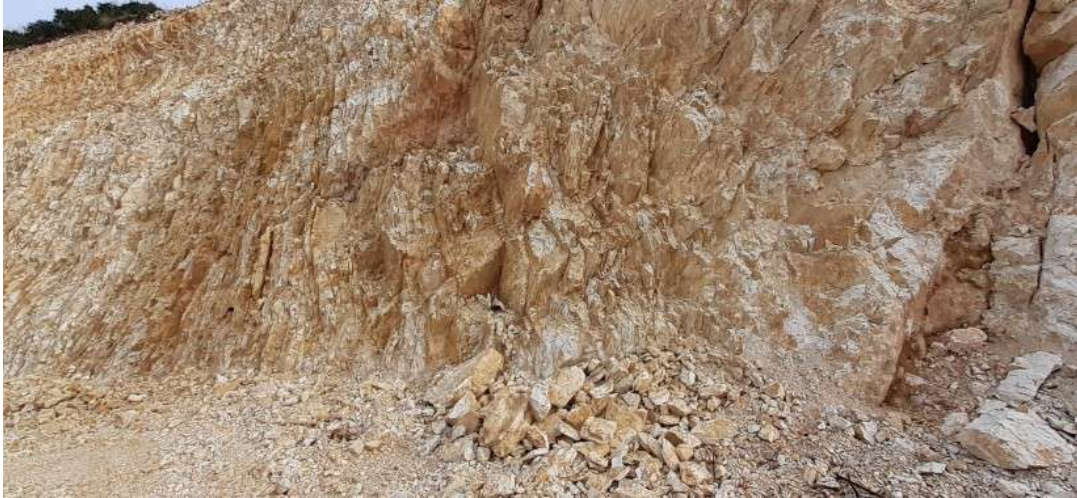
Llojet shkëmbore që janë më të ndjeshme ndaj këtyre prishjeve janë kolonat bazaltike dhe shkëmbinj të sedimentarë e metamorfikë me shtretëzim ose plane të mirëzhvilluara. Siç përshkruhet nga (Hoek & Bray, 1981), ekzistojnë disa lloje të rrëzimeve. Këto janë shkëputje masash shkëmbore të befashme të cilat zhvillohen kryesisht në shkëmbinj të fortë ku është zhvilluar sidomos carshmëria intensive.

**Figura 4-11 Shëmbjet në ByPass Vlora km 14+700**

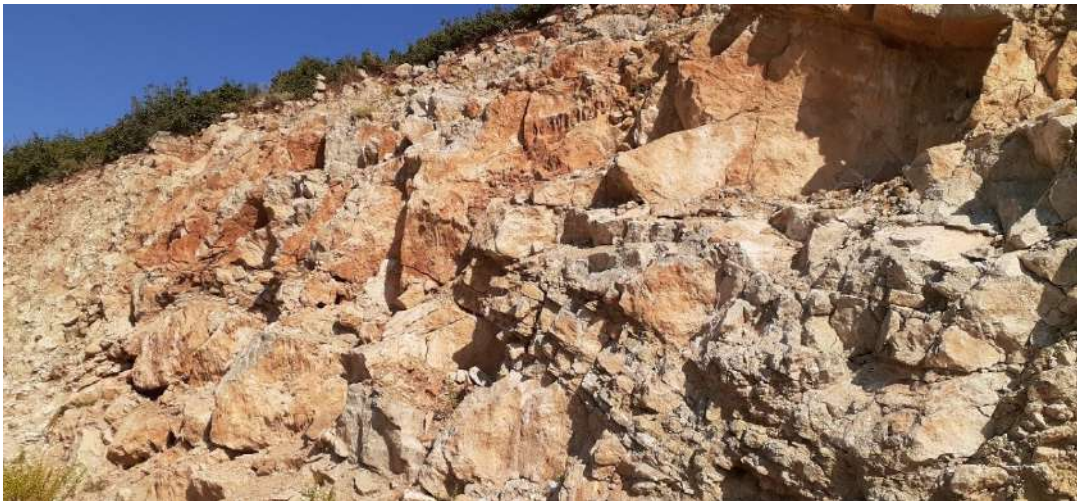
Rrëzimet masive të shpatit shkëmbor të përbërë nga blloqe të përmasave të mëdha, janë karakteristike për shkëmbinjtë e fortë e mesatarisht të fortë dhe lidhen kryesisht me prishjet tektonike që kalojnë gjatë rënies së shpatit, (me kënd rënie mbi 25°), shtresëzimit litologjik apo stratigrafik në drejtim të rënies së shpatit, çarjeve vertikale, dukurisë së rrjedhjes së shkëmbinjve argjilore kur mbi këta vendosen shkëmbinj të fortë ose mesatarisht të fortë.

**Figura 4-12 Rrëzime në ByPass Vlora km 21+975**

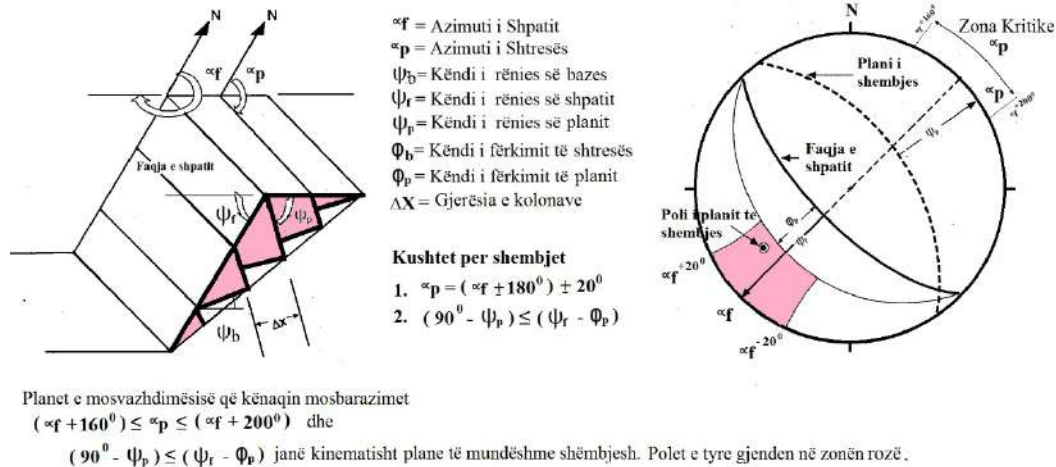
Figura 4-15 Analiza kinematike për rrëzimet (Hoek & Bray, 1981)

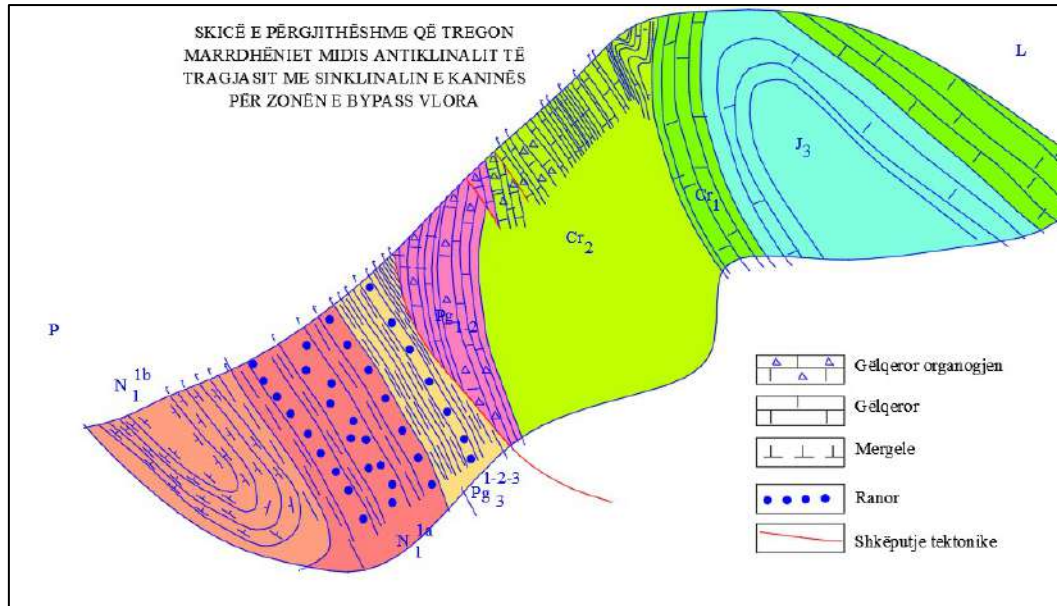
Figura 4-18 Marrdhënia e Antiklinalit të Tragjasit me Sinklinalin e Kaninës

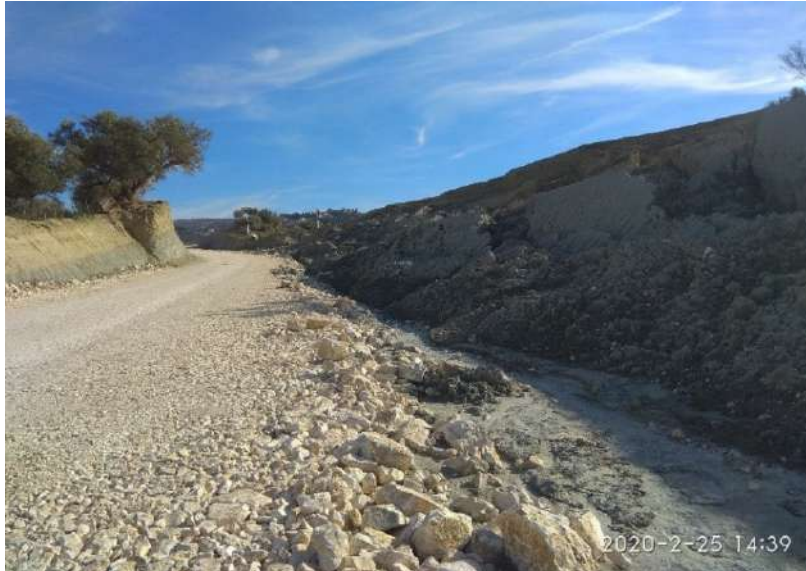
**Figura 4-20 Rrëshqitje në Km 9+000**

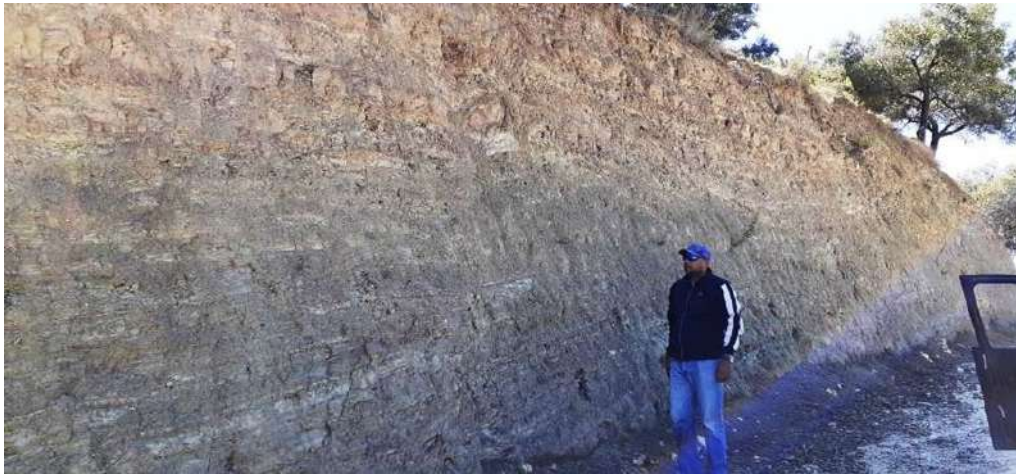
**Figura 4-21 Depozitimet në Km 12+575**

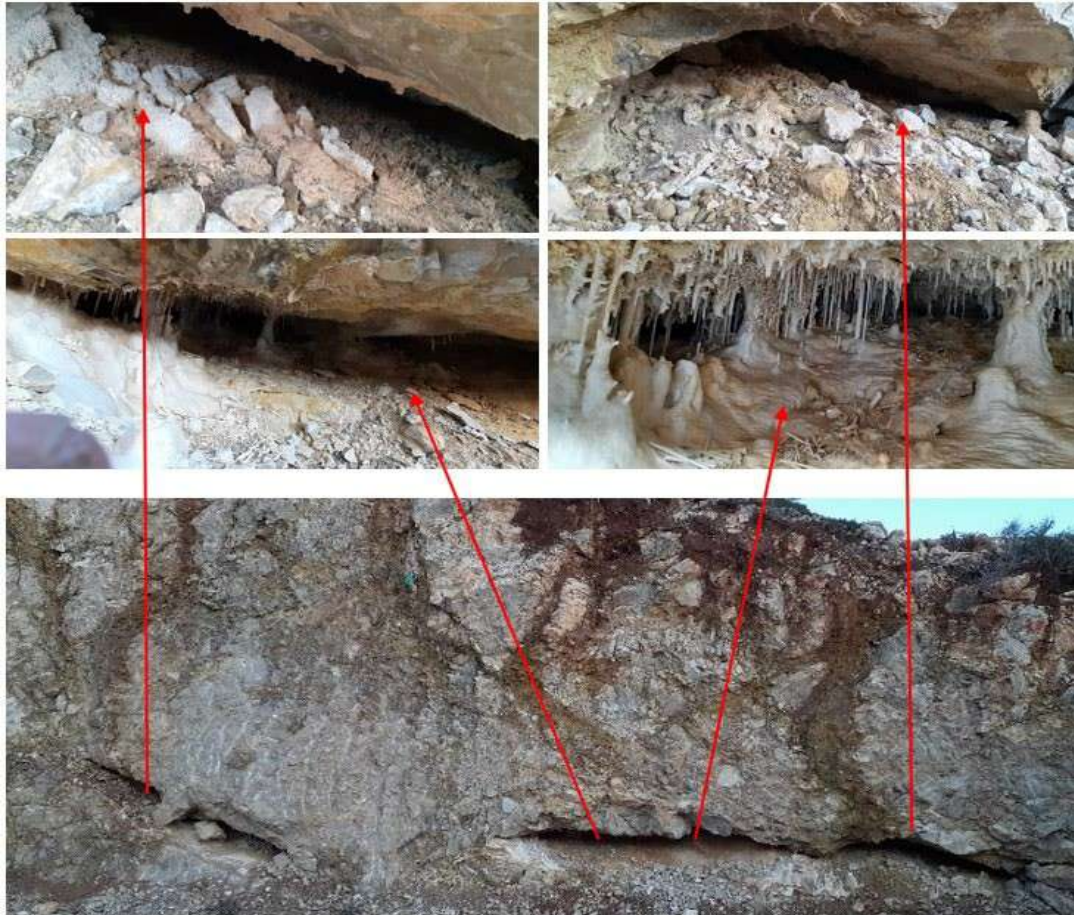
**Figura 4-24** Proçese të karstit pranë këmbës së urës 4 km 19+800

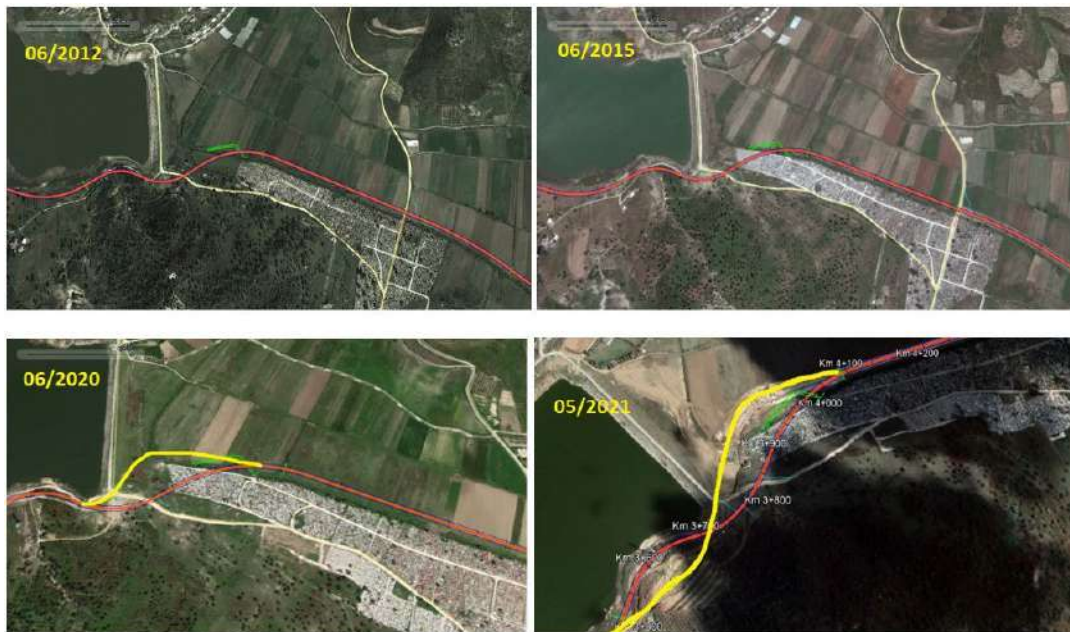
Figura 4-28 Ndryshimi i Gjurmës. nga km 3+700 deri në km 4+000

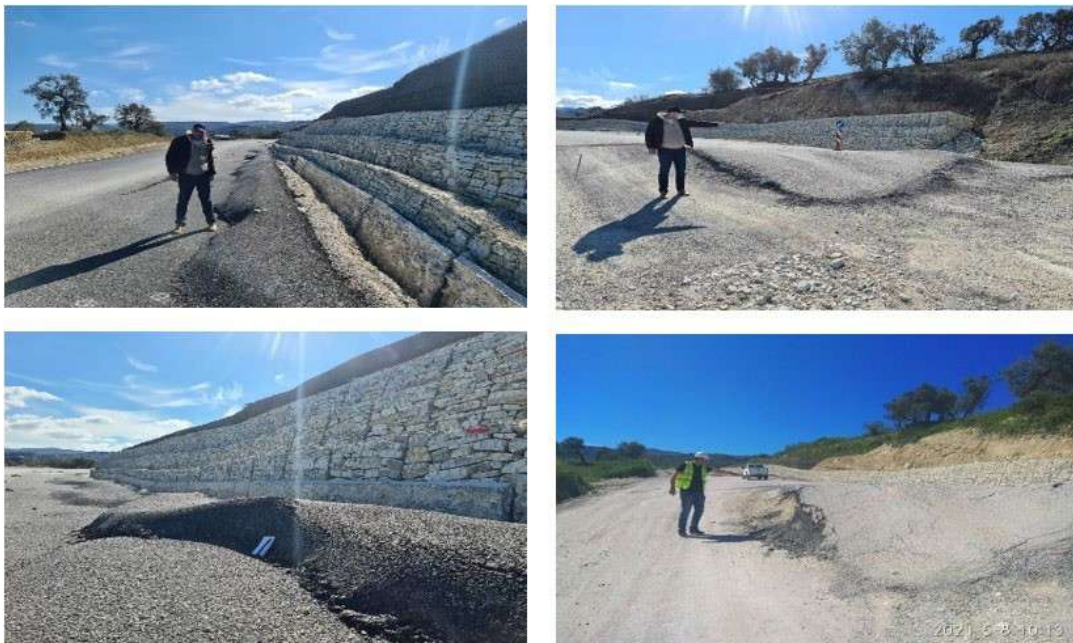
**Figura 4-33 Muri pritës Km 8+200 deri 8+400**

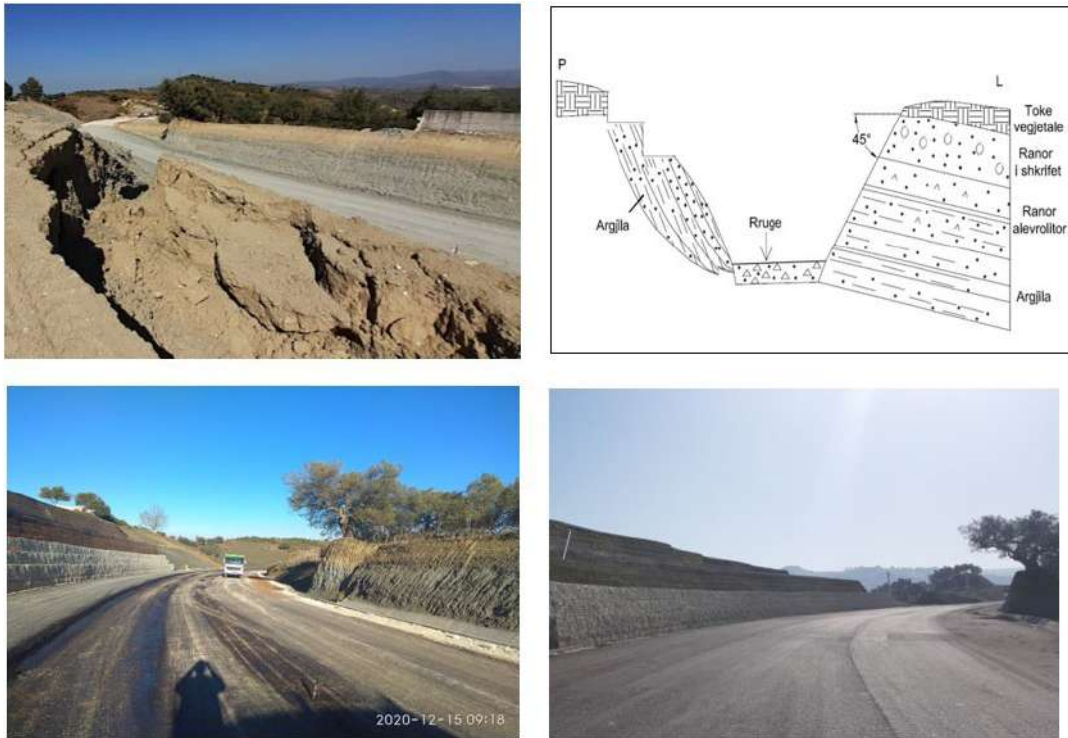
**Figura 4-34 Muri pritës në Km 9+000 deri 9+100**

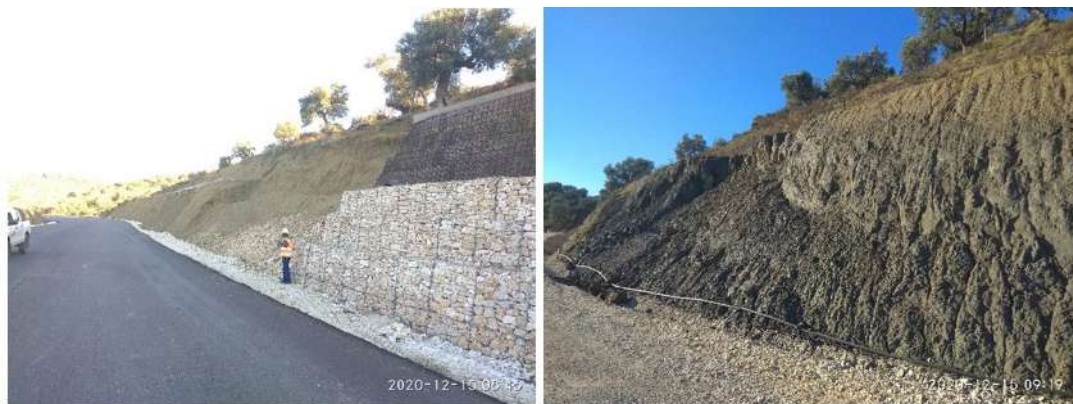
**Figura 4-35 Rrëshqitje në km 1+200 dhe 9+800**

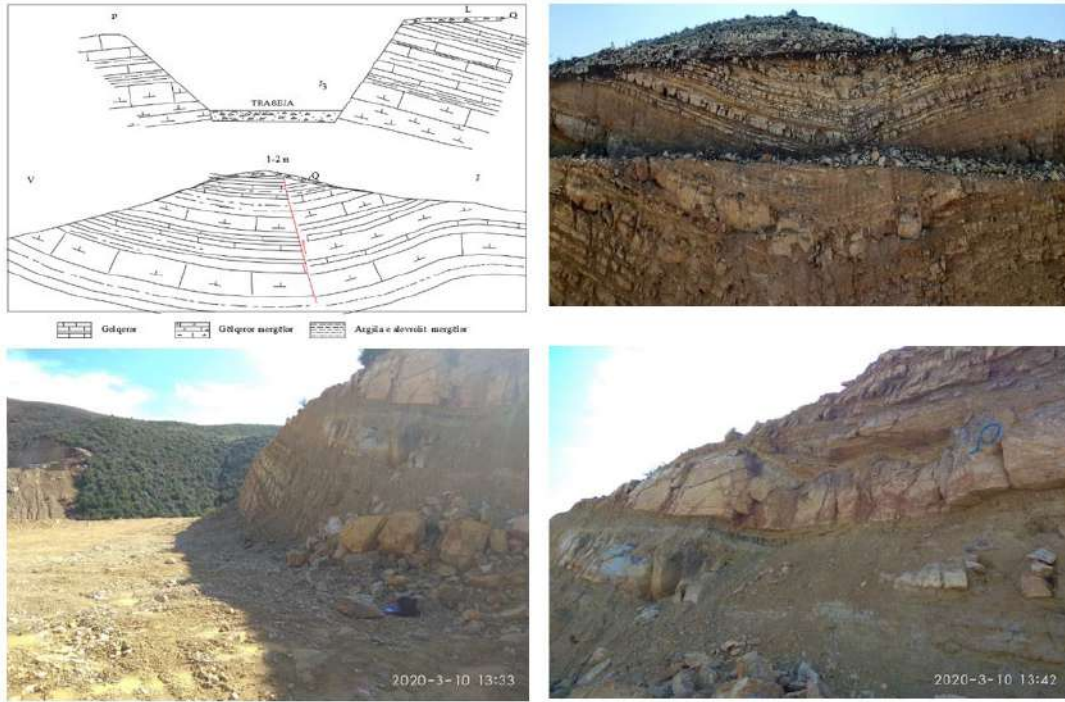
**Figura 4-37 Rrudhë, tektonike, rrëzime në km 16+300**

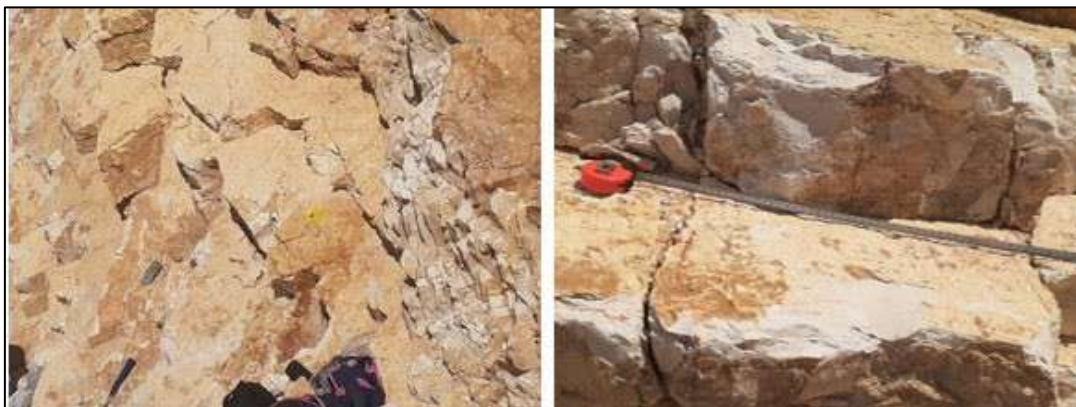
**Figura 4-43 Matjet me busull gjeologjike dhe metër**

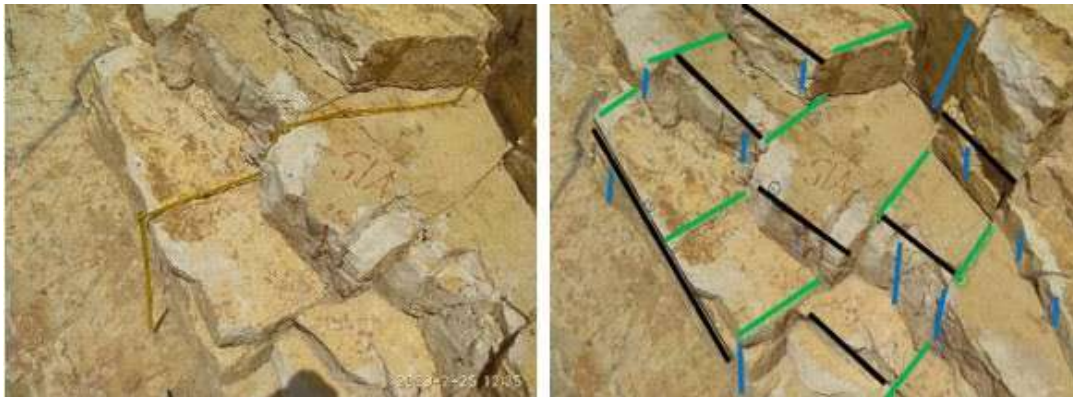
Figura 4-44 Familje të mosvazhdimësive Dt.30.09.2019 Arjol Lule

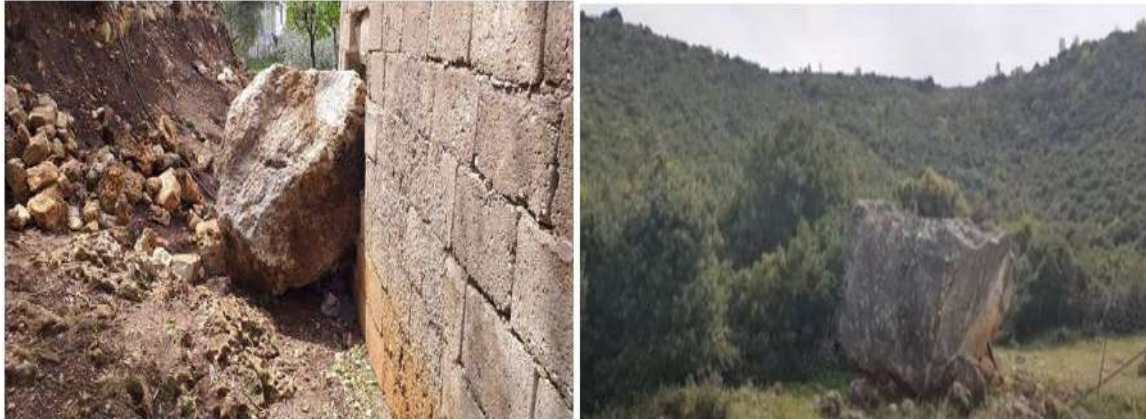
Figura 4-47 Shkëputja e masivit shkëmbor 11 Prill 2019 (Leka D).

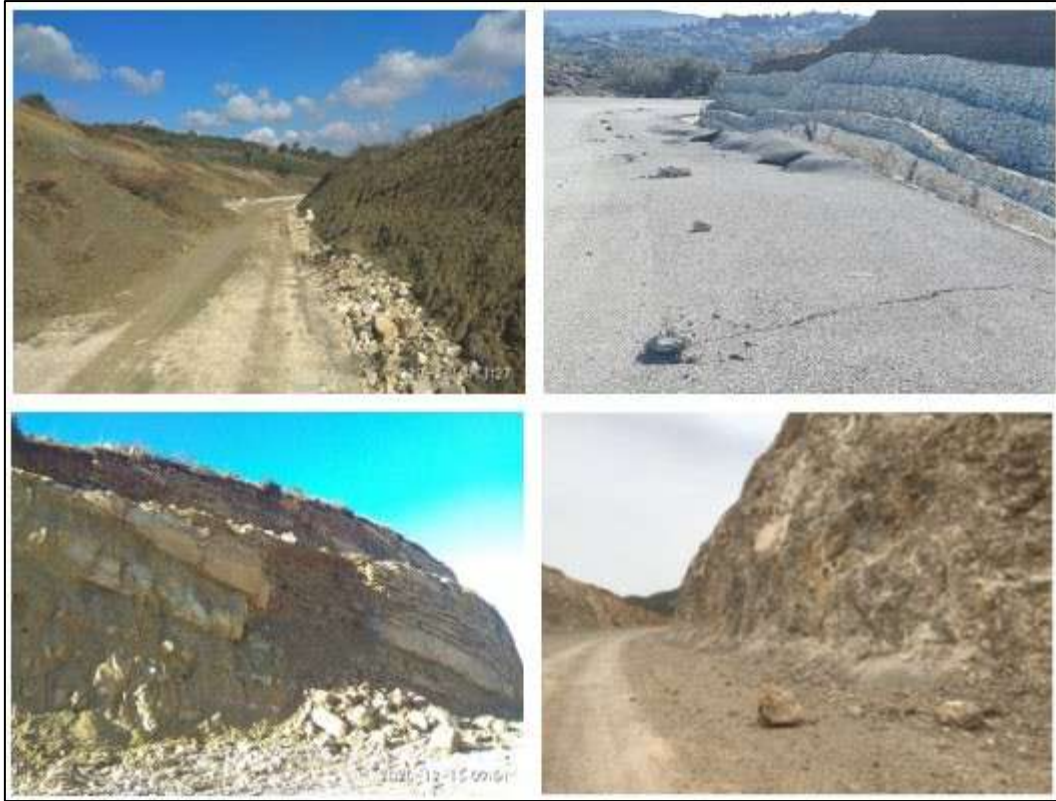
Figura 5-10 Evidentimi i disa fenomeneve gjeologjike ne Bypass Vlora
